آسیب شناسی و ارزیابی مسائل ژئوتکنیکی و فنی و سازه ای پروژه ها (مطالعه موردی: ارائه راهکارهای بهبود و اصلاح بستر کانال آبرسان در شبکه پایاب سد بوستان در استان گلستان)

افراسیاب میرزایی^{۱*}، امین حسنی^۲، محمدرضا حسینی^۳، حیدر داوودیان^۴، یاسر پروین درآباد^۵

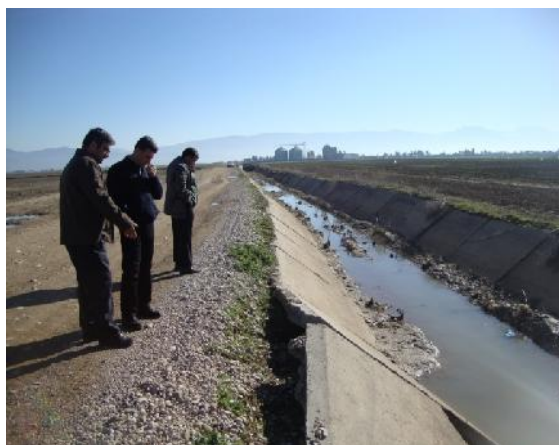
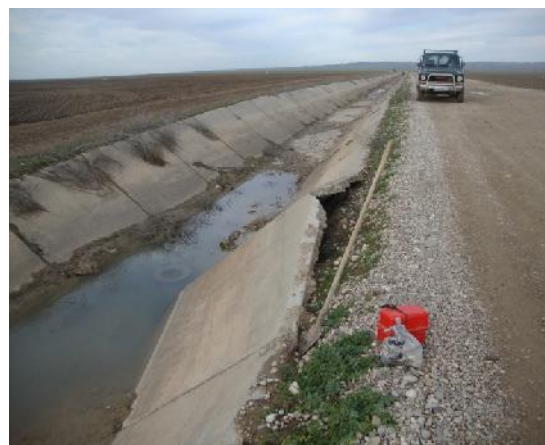
- در امتداد کانال آبرسان از محل موقعیت خروجی ایستگاه پمپاژ تا ابتدای شبکه اصلی آبیاری وجود مسیل هایی عمود بر مسیر کانال آبرسان و همچنین بافت خاک مسیر موجب خساراتی به کانال آبرسان شده است که شکل ۲ این مطلب را نشان می دهد.

شکل ۲: شکستگی و تخریب کانال در اثر بارندگی های شدید و عدم تخلیه آن و نفوذ به زیر لاینینگ و جسم کانال.

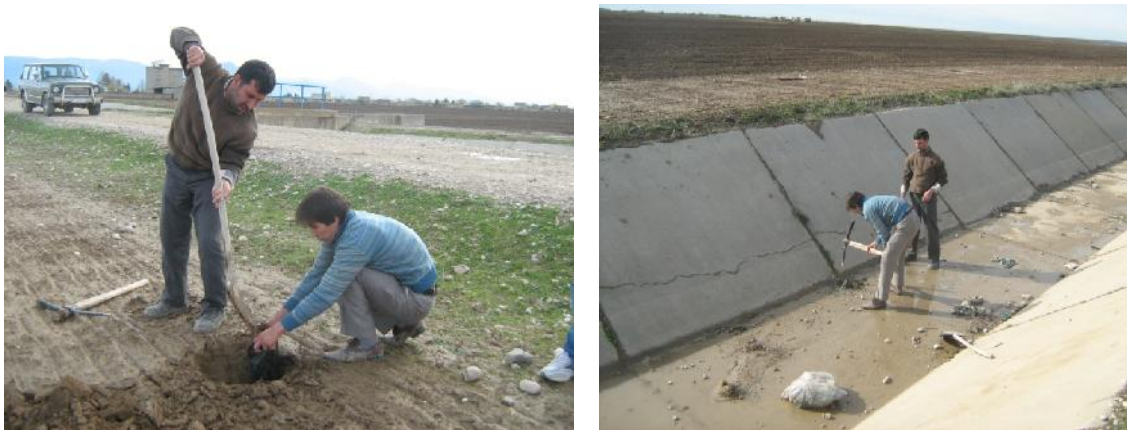
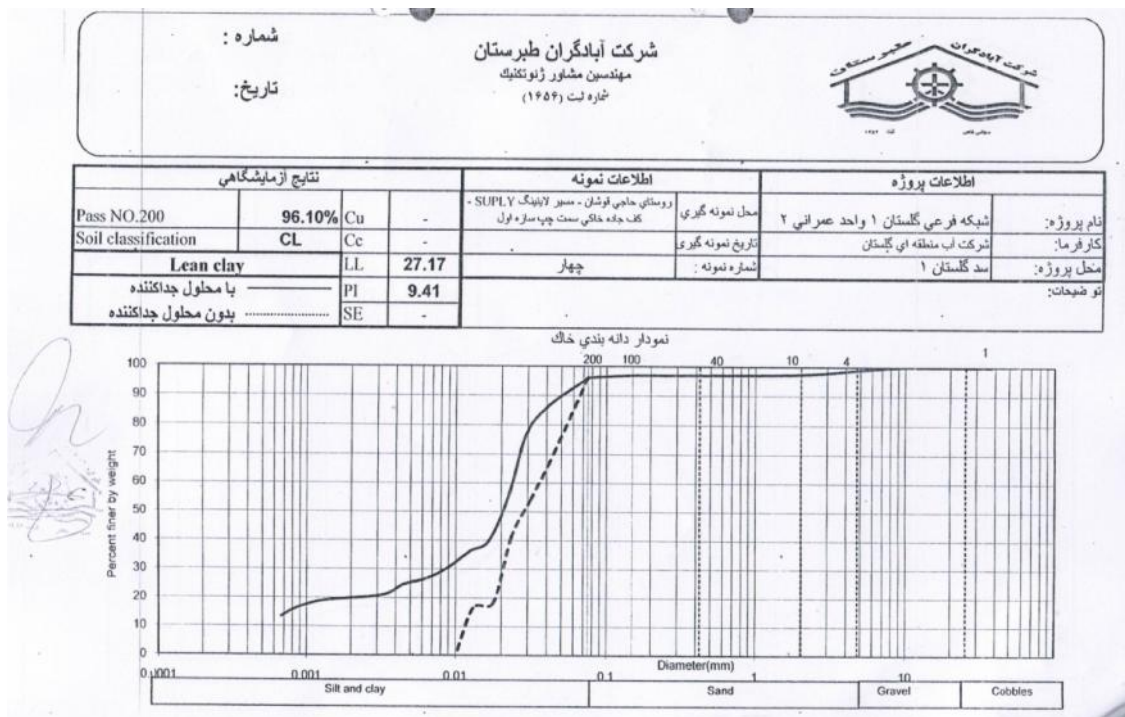
- شرکت آب منطقه ای گلستان با تشکیل کارگروهی از مشاوران و متخصصین اقدام به بررسی و واکاوی موضوع پرداخت. از آنجاییکه اطلاعات کافی در مورد زیر سازی سازه آبیگر و کانال در دست نبود در ابتدا اینگونه نتیجه گیری شد که سازه آبیگر روی خاک طبیعی و بدون تراکم مناسب و احتمالاً بدون محاسبات نشست پذیری خاک بنا گردیده است.
- خاک در محل به دلیل داشتن پلاسیسیته پایین پس از جریان یافتن آب در زیر و اطراف کانال شروع به شسته شدن نموده و در نتیجه کانال را تخریب نموده است.
- همچنین پیشنهاد گردید ۲ گمانه دستی در نزدیکی سازه حفر گردد و آزمایشهای لازم در این خصوص صورت پذیرد (شکل ۳) لازم به توضیح اینکه پس از فروکش کردن سطح آب، شکاف هایی ایجاد شده در خاکریز و زمین های کشاورزی احتمالاً به دلیل شسته شدن خاک بر اثر هد آب و جریان آن بوده که باعث نشست سازه گردیده است.

شکل ۳: انجام آزمایشات ژئوتکنیکی خاک جهت تشخیص علل نشست و ایجاد شکاف در سازه.

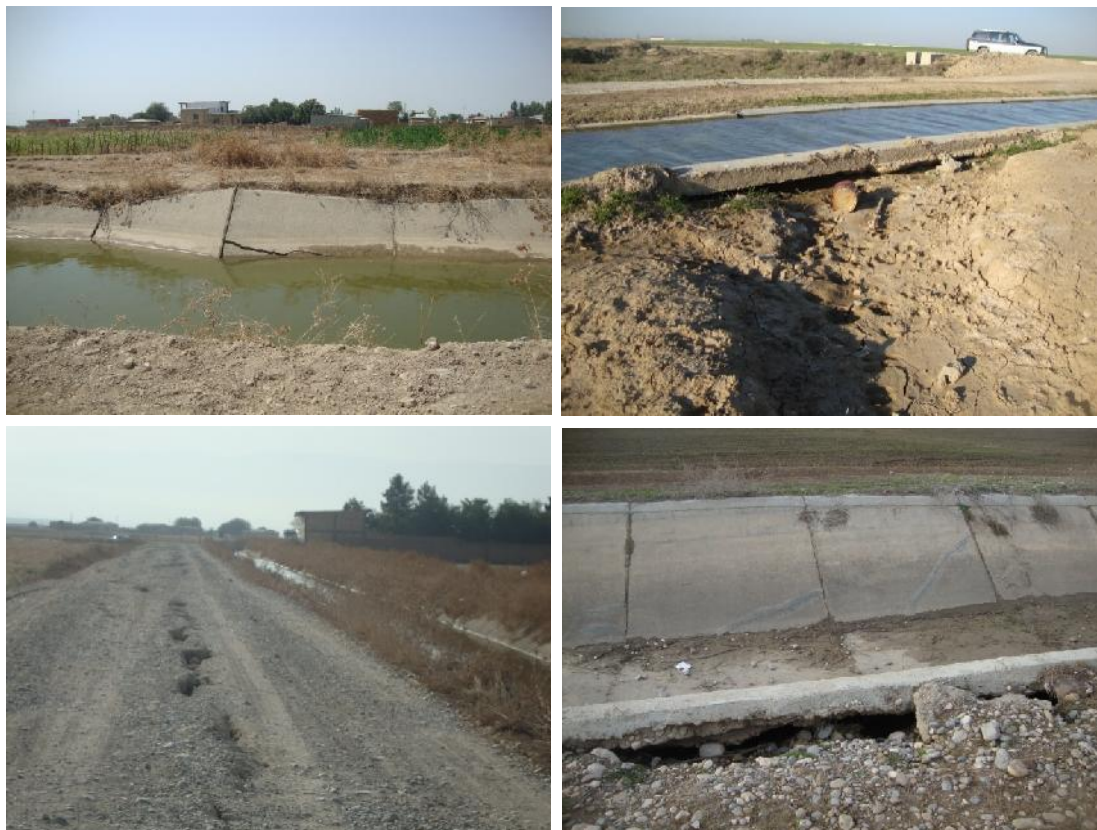
به دلیل وجود زهکش های طبیعی دشت در بالا دست بصورت عمود بر مسیر کانال آبرسان ، سیلابها با عبور از جاده سرویس کانال آبرسان موجب نفوذ به پشت پانل های پوشش بتنی کانال شده و با ایجاد نیروی بالا برنده (UPLIFT) موجب بلند شدن و شکستن پانل ها گردید که دلیل عمده این پدیده خاک سیلتی مسیر کانال و همچنین عدم آب بندی پشت گوشواره های پانل های پوشش بتنی بوده است و در برخی مقاطع مسیر کانال نیز ، کیفیت نامناسب خاک موجب نشست بستر کانال بویژه در محل سازه ها شده است که شکل ۴ این مطلب را بیان می کند.

شکل ۴: نشست بستر کانال بدلیل کیفیت نامناسب خاک و عدم آب بندی پشت گوشواره پانل های پوششی.
